# RIPARAZIONE DI UNA BENNA **SUPERCOMBINATA<sup>®</sup> BASIC**

La **Supercombinata BASIC** è la nuova risposta di Elsa per il settore movimento terra. In questo l'alesatrice è stata utilizzata in situ per la riparazione della benna di un retroescavatore JCB. Grazie alle **ridotte dimensioni** e all'estrema **versatilità e precisione**, la SP Centro Edile Srl ha potuto effettuare la lavorazione direttamente sul posto riducendo i tempi e i costi rispetto ad una riparazione tradizionale.

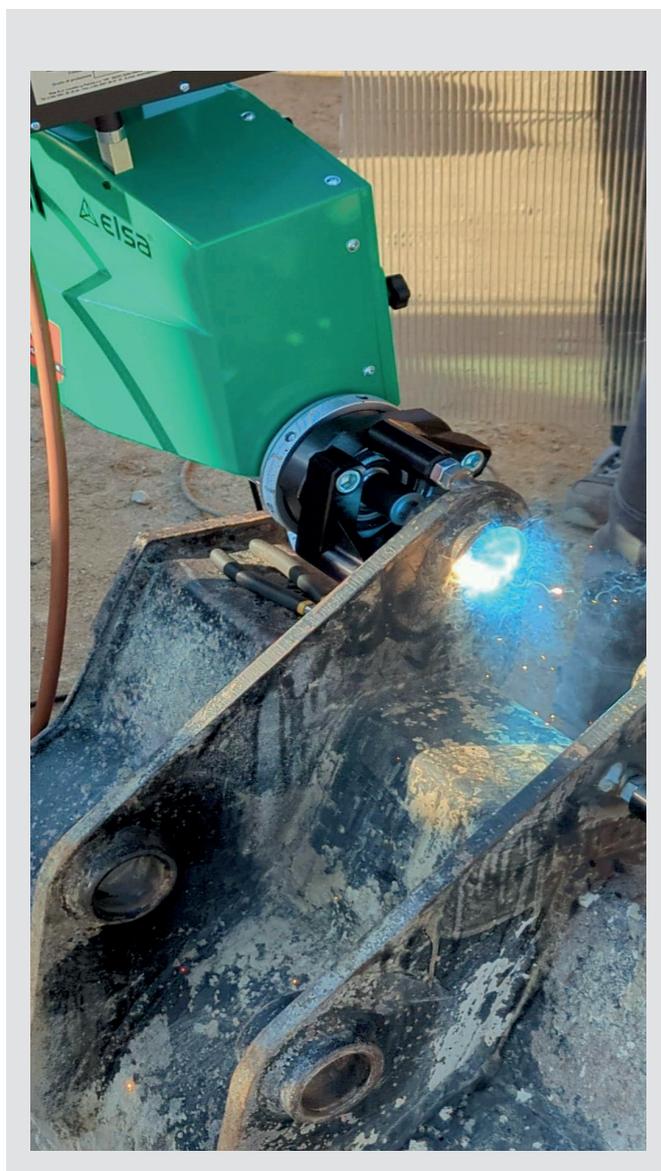
### RIPORTO DI SALDATURA

Il risultato era un cordone continuo privo di sovrapposizioni e di discontinuità.

L'alesatrice portatile BASIC è stata equipaggiata con l'apposito kit opzionale BASIC 250.

La fase di riporto di saldatura è stata azionata agendo sulla leva saldatura la quale permette la sincronizzazione automatica del moto di rotazione e di avanzamento facilitando la lavorazione da parte dell'operatore.

Durante la lavorazione, quando la torcia depositava materiale nella metà inferiore della cavità cilindrica si procedeva ad impostare il parametro, attraverso l'apposito potenziometro presente sulla centralina e attraverso i parametri elettrici presenti ai capi della saldatrice.

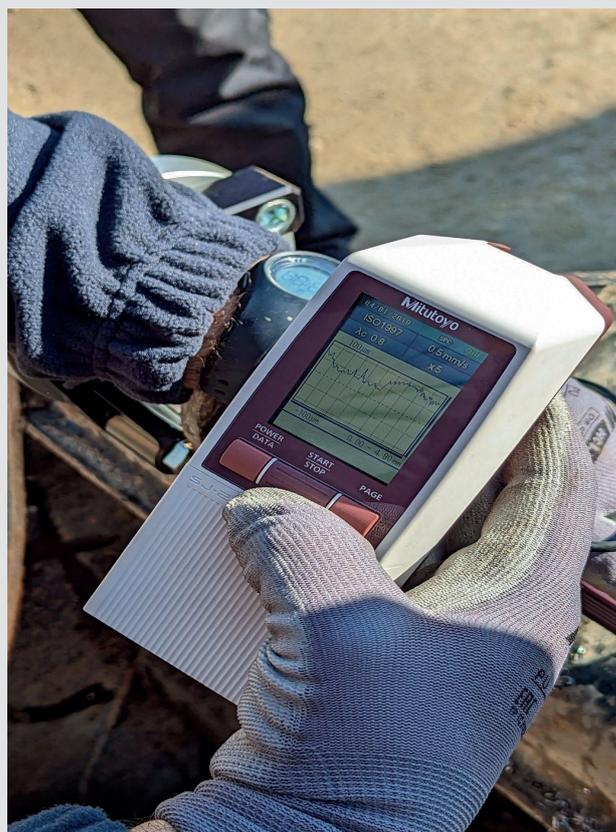
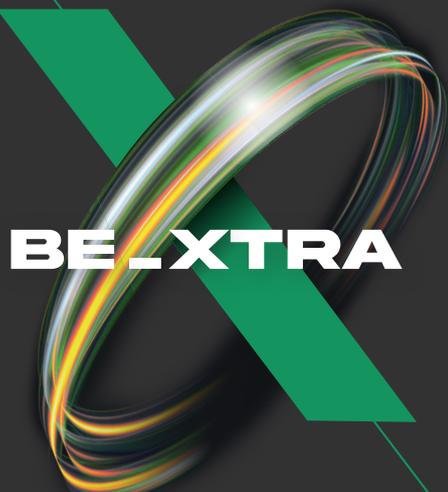
## RISULTATI OTTENUTI

Dai rilievi finali la misura è risultata essere  $\varnothing$  45 mm con tolleranza H7, mentre la rugosità è risultata 3,2  $\mu$ m.

A fine lavorazione, dopo aver completato la riparazione dei fori, si è provveduto a misurare il diametro dei fori e la rugosità.

Il tempo totale per due piazzamenti per la lavorazione di quattro boccole è stato di **236 minuti** (meno di 4 ore) ed ha permesso in pochissimo tempo di rimettere a nuovo il retroescavatore JCB. Ovviamente il tempo di lavorazione è indicativo in quanto può variare in base alla esperienza dell'operatore.
