# RIPARAZIONE DI UNA BENNA **SUPERCOMBINATA<sup>®</sup> BASIC**

La **Supercombinata BASIC** è la risposta di Elsa per il settore movimento terra. In questo l'alesatrice è stata utilizzata in situ per la riparazione della benna di un retroescavatore JCB.

La misura del foro da riparare era Ø 48,5 mm.

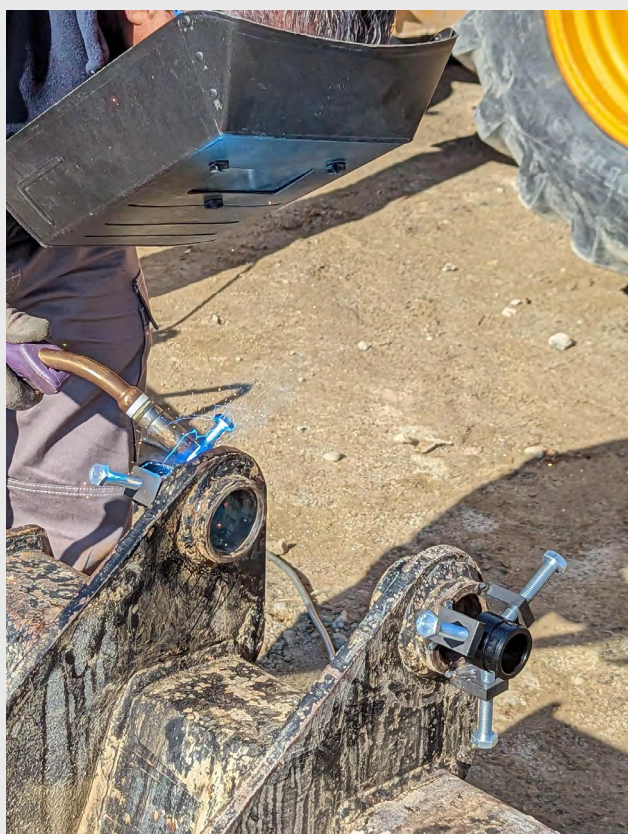
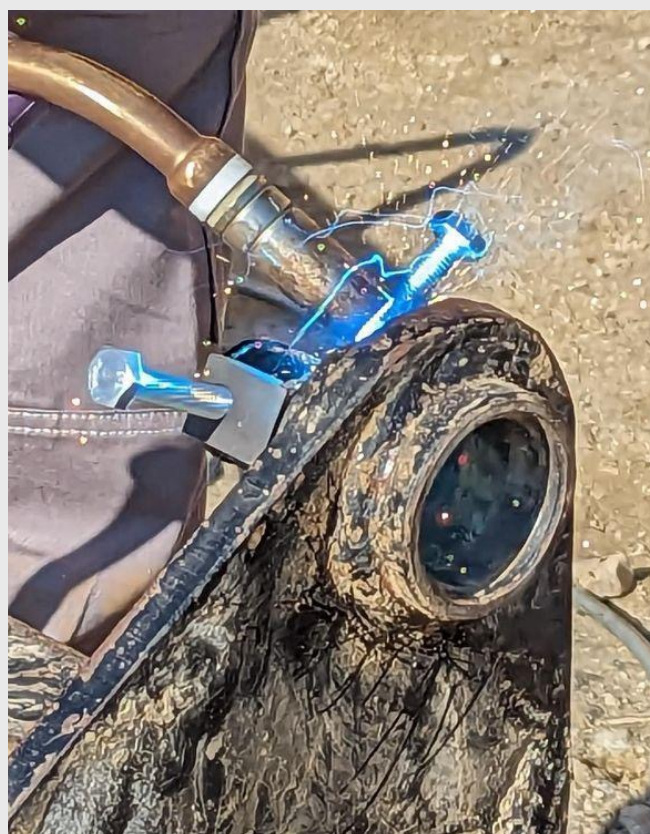
## CENTRATURA BARRA

Prima di iniziare le operazioni di saldatura è stato effettuato un lavaggio della superficie. Il centraggio è stato eseguito in maniera tradizionale, ovvero saldando il relativo kit.

Da evidenziare che la modalità di saldatura è stata preferita ad altri tipi di centraggio in quanto questo tipo assicura una maggiore stabilità e precisione durante la lavorazione.

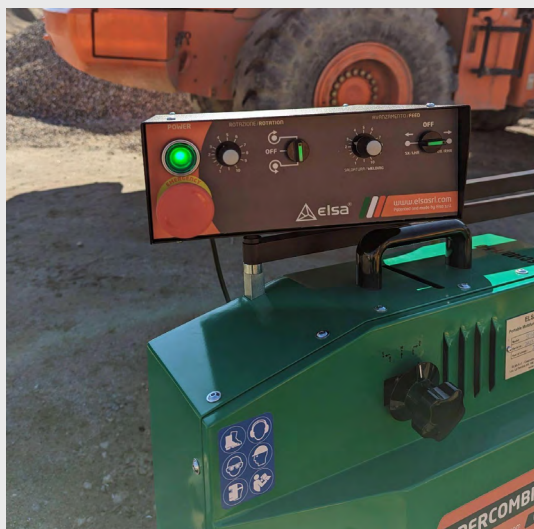
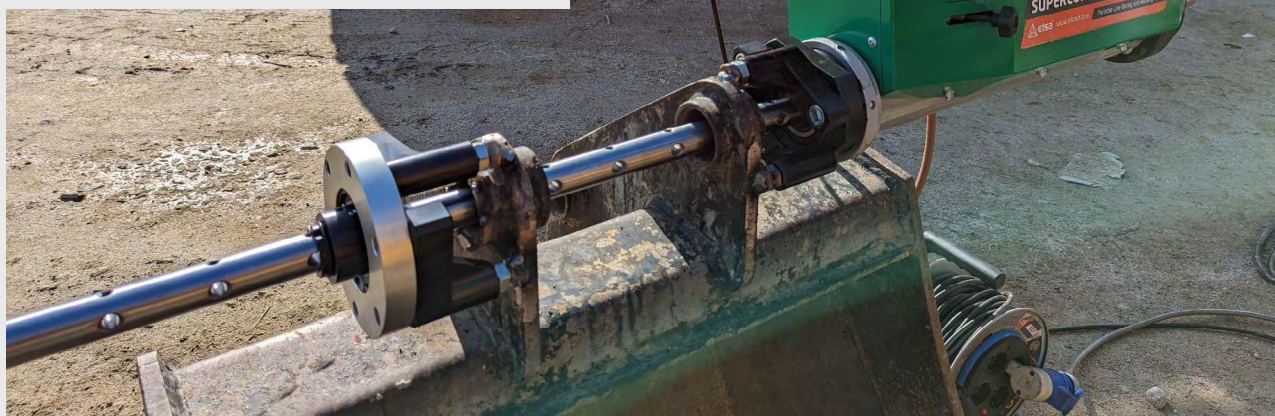
**MONTAGGIO MACCHINA  
PRONTA ALL'OPERA**

- > Dopo il centraggio si è proseguito montando i supporti. Il collegamento è stato realizzato tramite saldatura continua con un cordone d'angolo (Eurocodice 3).
- > Si è proceduto quindi a bloccare la macchina attraverso la ghiera filettata e ad inserire la barra portautensile.
- > Successivamente il portautensile è stato inserito e bloccato in uno dei fori della barra.
- > Infine è stata fatta ruotare la barra al fine di verificare il corretto posizionamento del portautensile prima di iniziare la lavorazione.

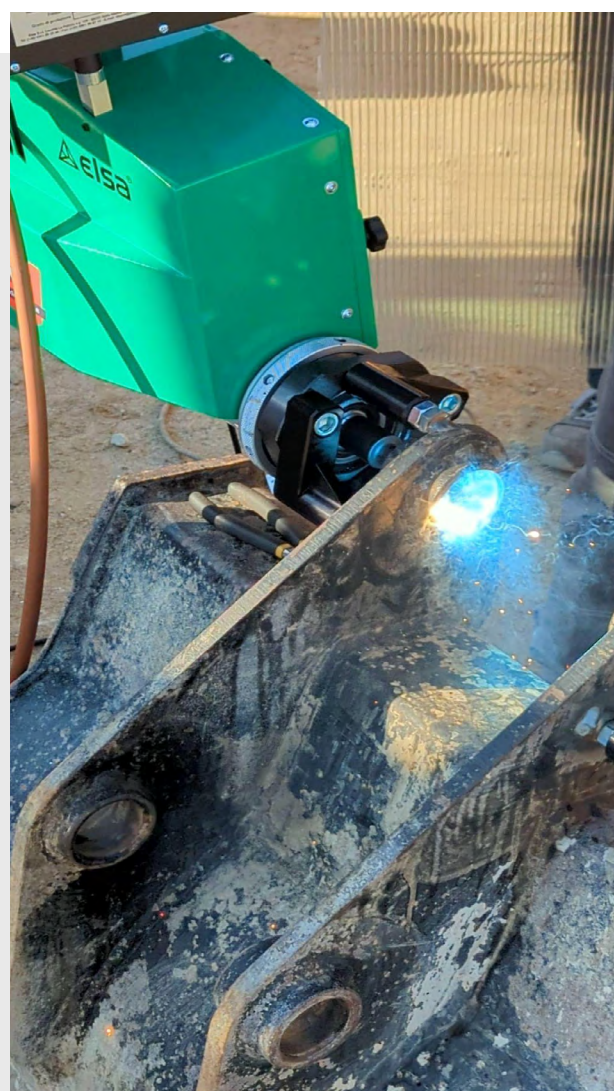
## **RIPORTO DI SALDATURA**

La fase di riporto di saldatura è stata azionata agendo sulla leva saldatura la quale permette la sincronizzazione automatica del moto di rotazione e di avanzamento facilitando la lavorazione da parte dell'operatore.

Durante la lavorazione, quando la torcia depositava materiale nella metà inferiore della cavità cilindrica si procedeva ad impostare il parametro, attraverso l'apposito potenziometro presente sulla centralina e attraverso i parametri elettrici presenti ai capi della saldatrice.

La saldatura è stata accompagnata da una rumorosità regolare, come conferma di una lavorazione eseguita correttamente.

Il risultato era un cordone continuo privo di sovrapposizioni e di discontinuità.
