# REPARACIÓN DE BALDE

## **SUPERCOMBINATA<sup>®</sup> BASIC**

La Supercombinata BASIC es la respuesta de Elsa para el sector de movimiento de tierras. En este case study, la mandrinadora se utilizó in situ para reparar la cuchara de una retroexcavadora JCB.

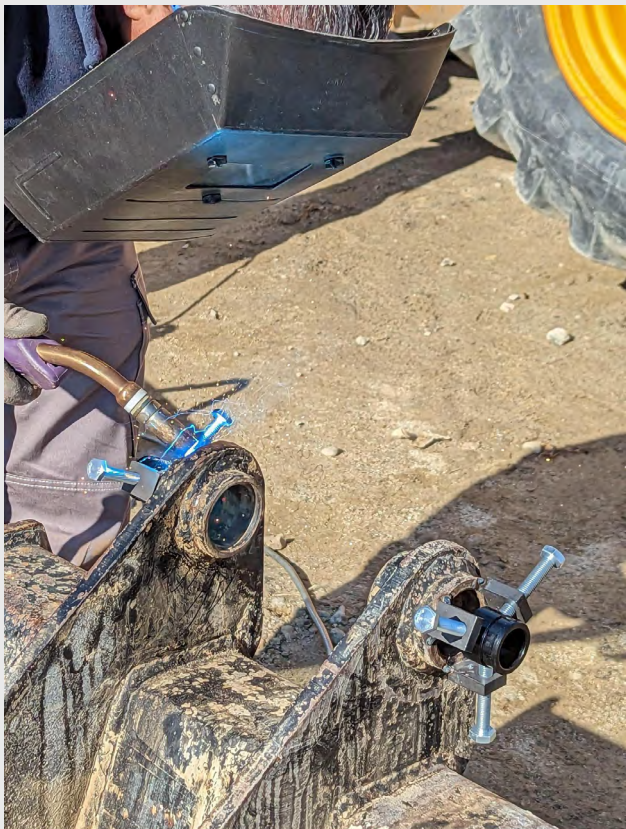
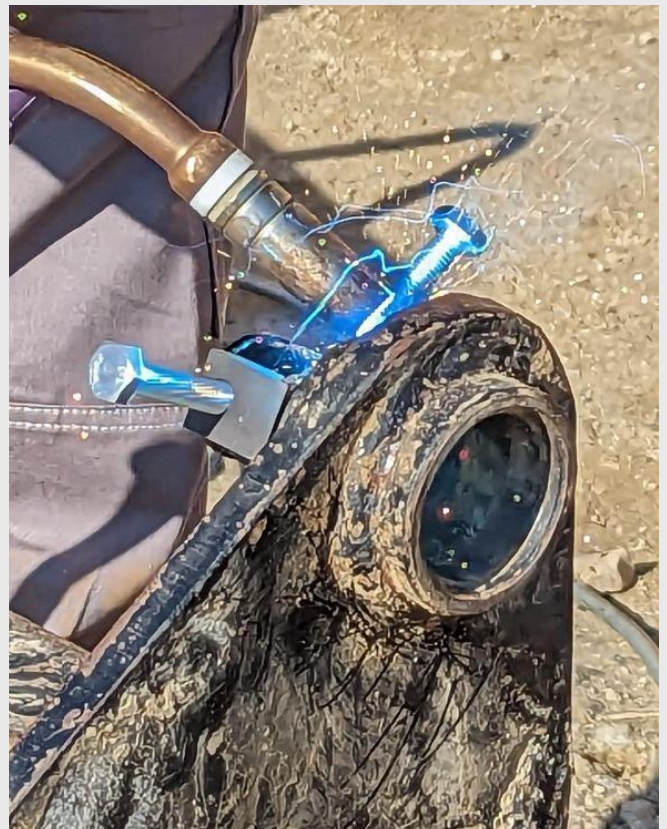
## CENTRADO DE LA BARRA

Antes de iniciar las operaciones de soldadura, se efectuó un lavado de la superficie. El centrado se realizó de la manera tradicional, es decir, soldando el kit correspondiente.

Cabe señalar que se prefirió este método de soldadura a otros tipos de centrado, ya que este tipo garantiza una mayor estabilidad y precisión durante el mecanizado.

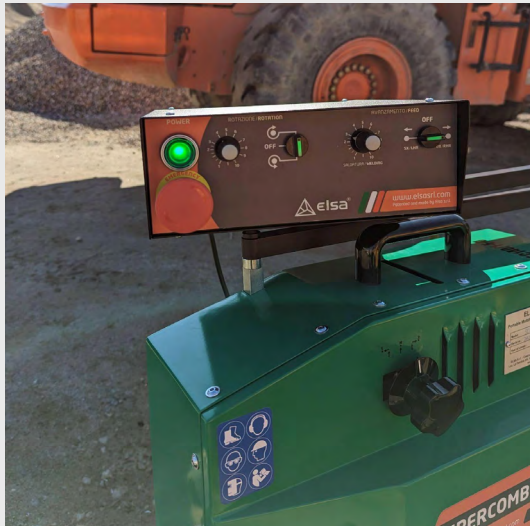
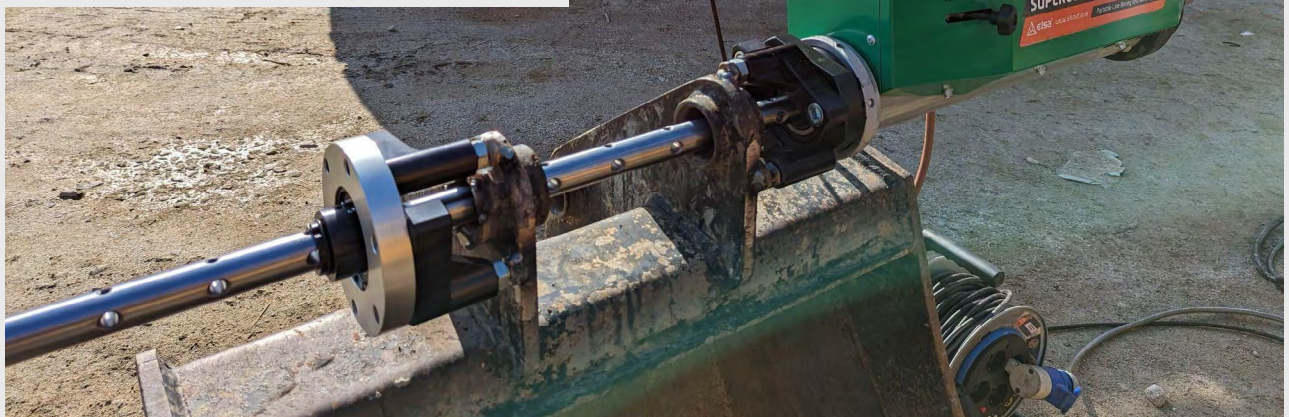
## GRUPO DE MÁQUINAS LISTO PARA FUNCIONAR

Una vez finalizadas las operaciones de montaje de la máquina en el soporte, se instaló el panel de control en el brazo de soporte correspondiente.

Tras conectar el cable entre la máquina y el panel de control, el operador conectó el cable de alimentación al panel de control y a la red monofásica de 220 V.

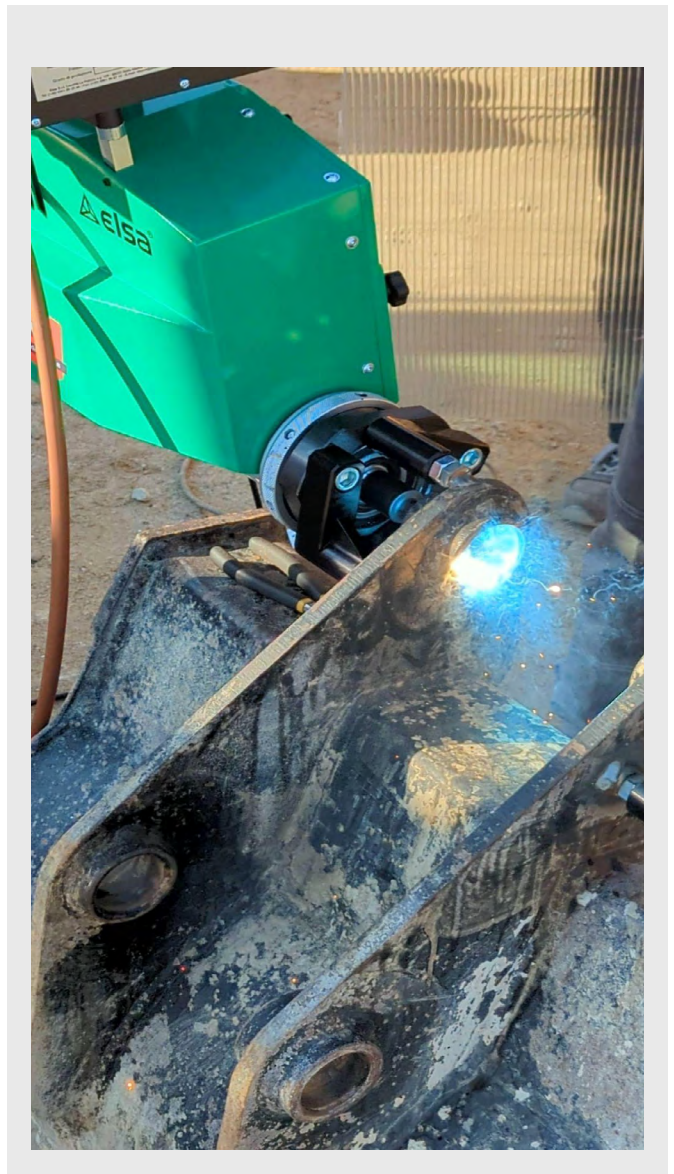
## **APORTE DE SOLDADURA**

El aporte de soldadura se acciona mediante la palanca de soldadura, que permite la sincronización automática del movimiento de rotación y avance, facilitando el trabajo.

Durante el trabajo, cuando la antorcha depositaba material en la mitad inferior de la cavidad cilíndrica, se ajustaba el parámetro mediante el potenciómetro del panel de control y mediante los parámetros eléctricos de la fuente de poder.

La soldadura iba acompañada de un ruido regular que confirmaba que el proceso se había realizado correctamente. El resultado fue un cordón continuo sin superposiciones ni discontinuidades.

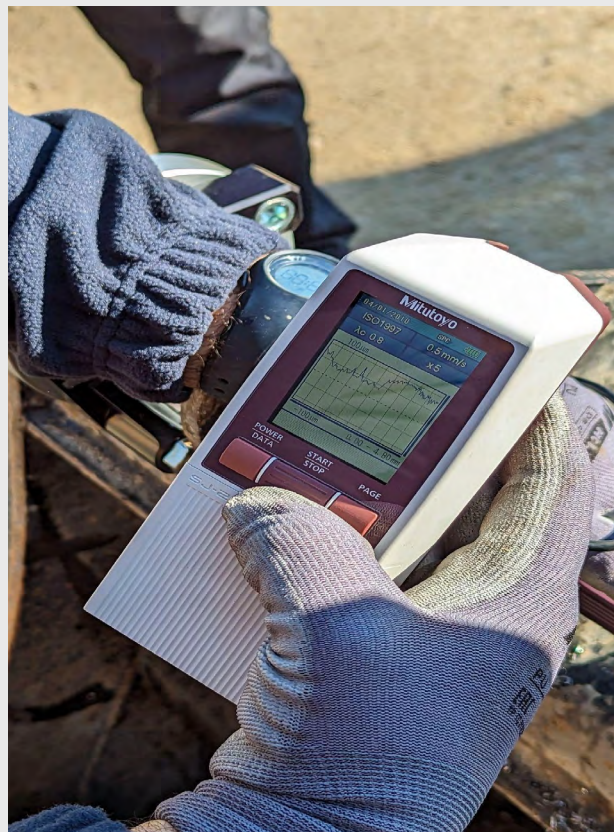
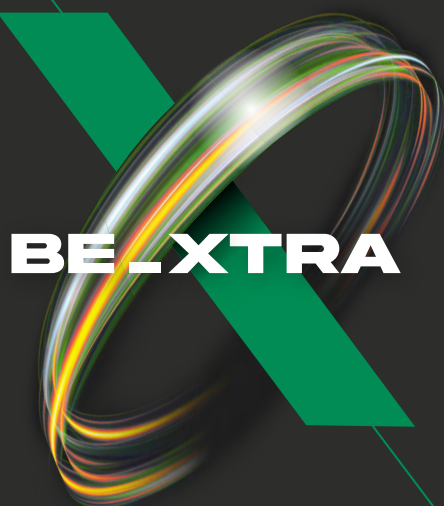
## RESULTADOS OBTENIDOS

Al final del proceso de mecanizado, se midió el diámetro del orificio y la rugosidad.

El tiempo total para el mecanizado de cuatro casquillos fue de 236 minutos (menos de 4 horas) y permitió reacondicionar la retroexcavadora JCB en poco tiempo. Evidentemente, el tiempo de mecanizado es indicativo, ya que puede variar en función de la experiencia del operador.

La medida final fue de  $\varnothing 45$  mm con una tolerancia de H7, mientras que la rugosidad fue de  $3,2 \mu\text{m}$ .
