EARTHMOVING

RÉPARATION D'UNE BENNE

SUPERCOMBINATA[®] BASIC

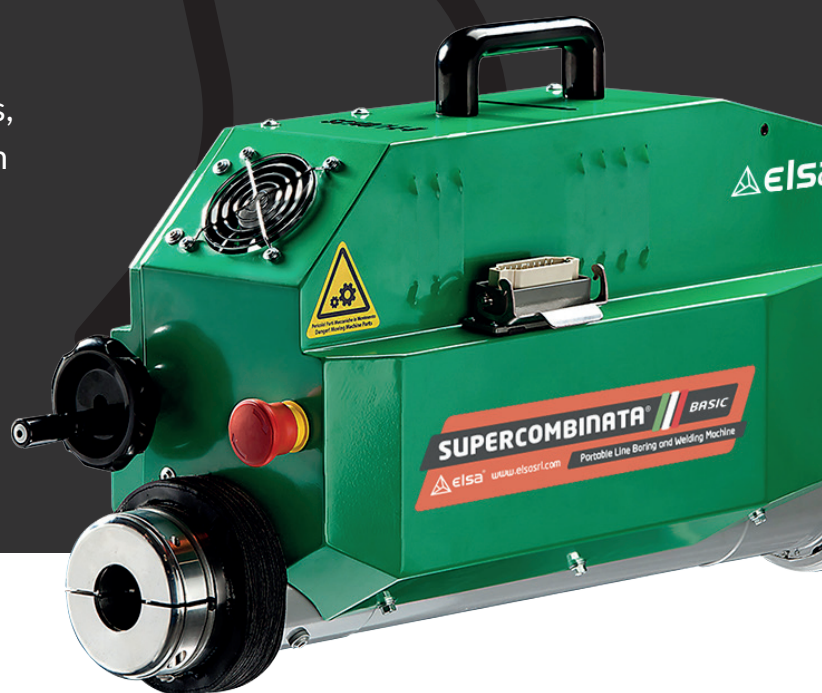
La Supercombinata BASIC représente la nouvelle réponse d'Elsa pour le secteur du terrassement. Dans cette étude de cas, l'aléreuse a été utilisée pour la réparation in situ de la benne d'une tractopelle JCB. Grâce aux dimensions réduites et à la polyvalence et la **précision extrêmes**, la société SP Centro Edile Srl a pu procéder à l'usinage directement sur place en réduisant les temps et les coûts par rapport à une réparation traditionnelle.

dans la commune d'Andali (Catanzaro, Italie). L'entreprise a procédé à la réparation des bagues d'une tractopelle JCB dans son propre centre.

Le diamètre du trou à réparer était de 48,5 mm.

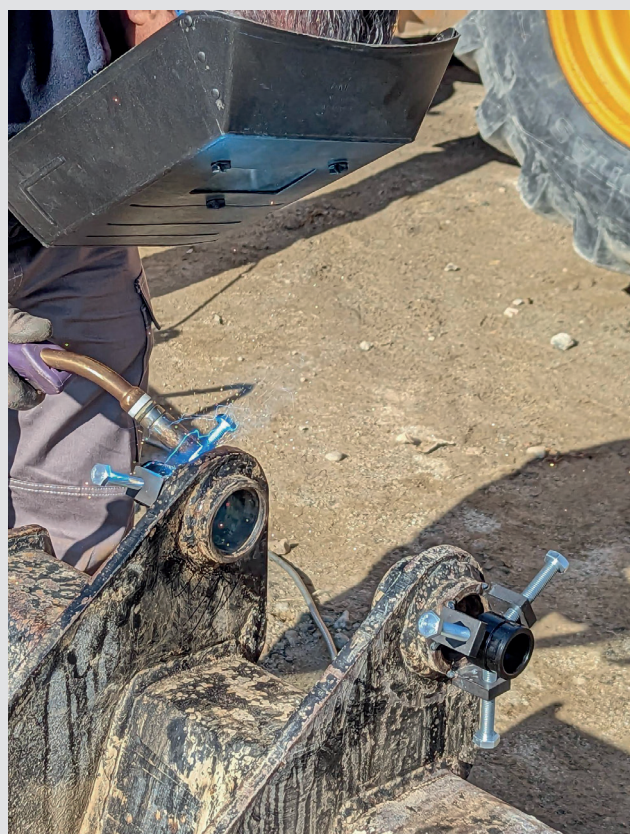
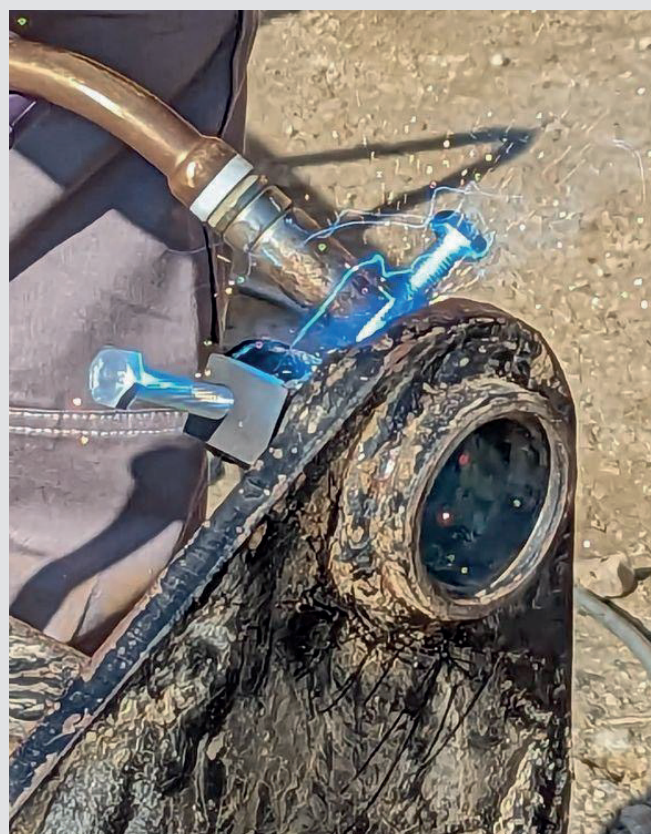
CENTRAGE DE LA BARRE

Avant de commencer les opérations de soudage, on a procédé à un lavage de la surface. Le centrage a été effectué de manière traditionnelle, c'est-à-dire en soudant le kit correspondant.

Précisons que la méthode de soudage a été préférée à d'autres types de centrage, car elle garantit une stabilité et une précision majeures pendant l'usage.

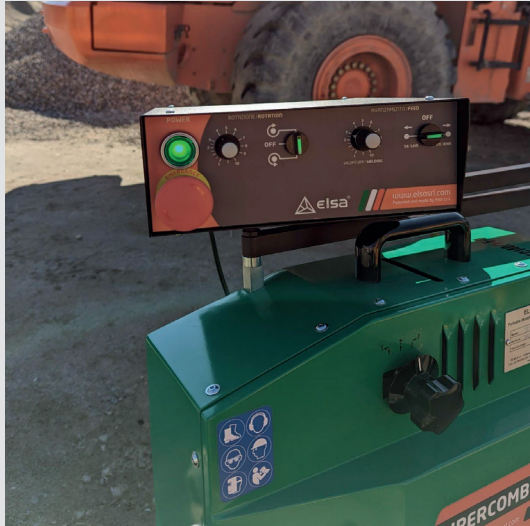
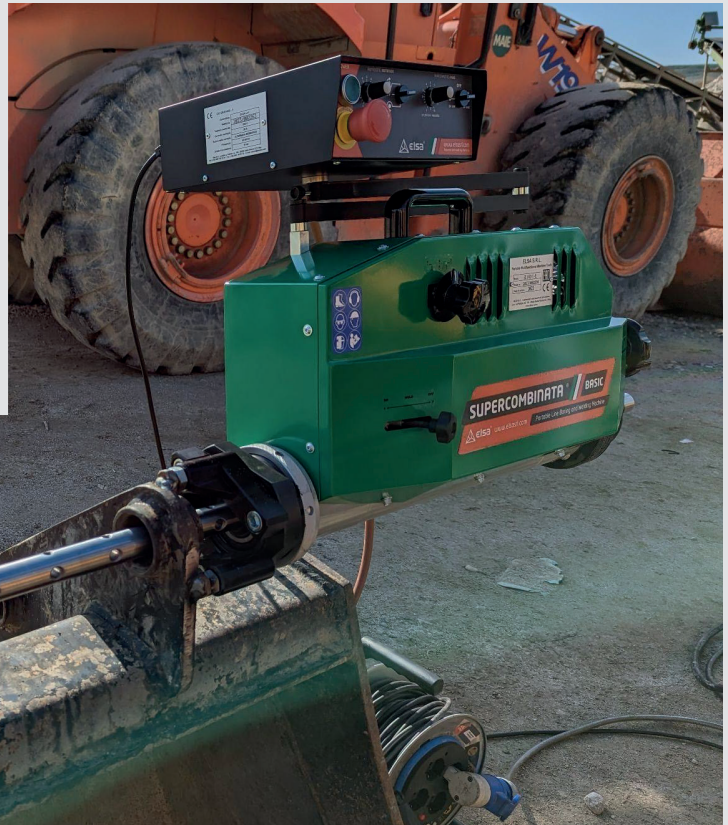
INSTALLATION DU BOÎTIER DE COMMANDE ÉLECTRONIQUE

Une fois terminées les opérations de montage de la machine sur le support, le boîtier de commande a été installé sur la bras prévu à cet effet.

Après avoir branché le câble entre la machine et le boîtier, l'opérateur a procédé au branchement du câble d'alimentation sur le boîtier et au réseau monophasé 220 V.

Grâce à un convertisseur monodirectionnel, le boîtier de commande gère la motorisation de la machine en réglant la vitesse et la direction de la rotation et de l'avancement de la machine.

L'opérateur a pu modifier les divers paramètres de manière agile et rapide grâce aux commandes intuitives présentes sur le boîtier.

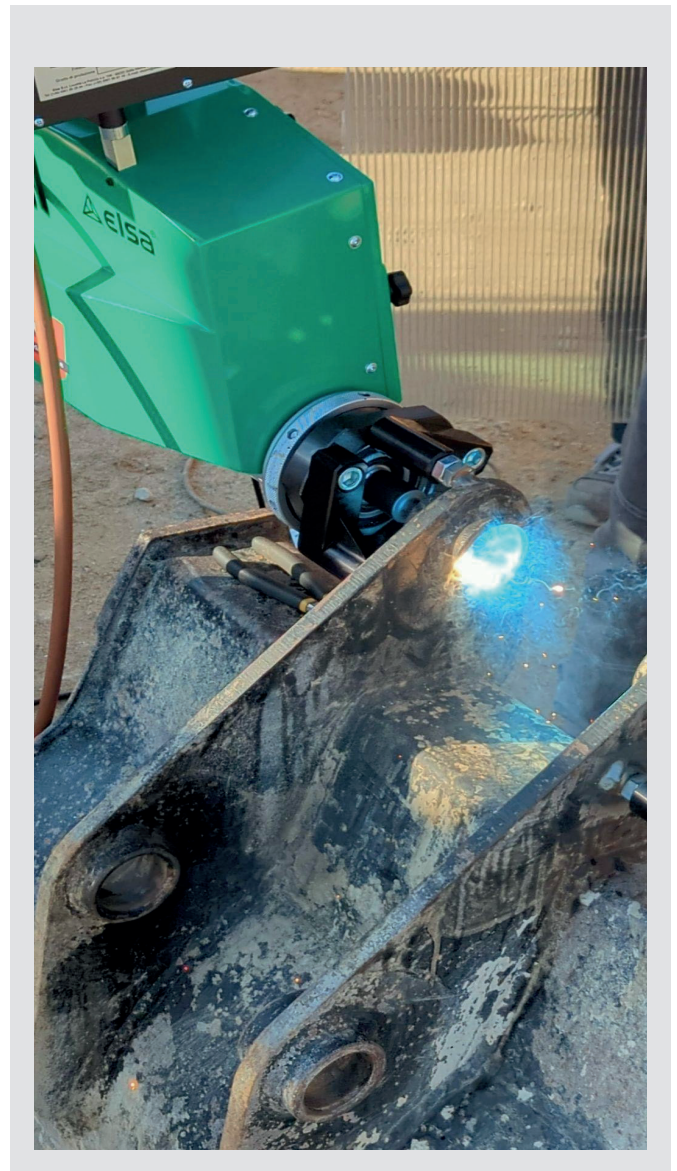
RECHARGEMENT DE SOUDURE

L'aléseuse portative BASIC a été équipée du kit en option prévu à cet effet BASIC 250.

Le rechargement de soudure est actionné par le levier de soudage, qui permet la synchronisation automatique du mouvement de rotation et d'avancement, facilitant ainsi l'opérateur.

Durant l'opération, pendant que la torche déposait du matériel dans la moitié inférieure de la cavité cylindrique, on définissait le paramètre, à l'aide du potentiomètre prévu à cet effet situé sur le boîtier de commande et des paramètres électriques présents sur le poste à souder.

Le rechargement de soudure a généré un bruit régulier, témoin d'un travail correctement effectué. Il en est résulté un cordon continu privé de superpositions et de discontinuités.

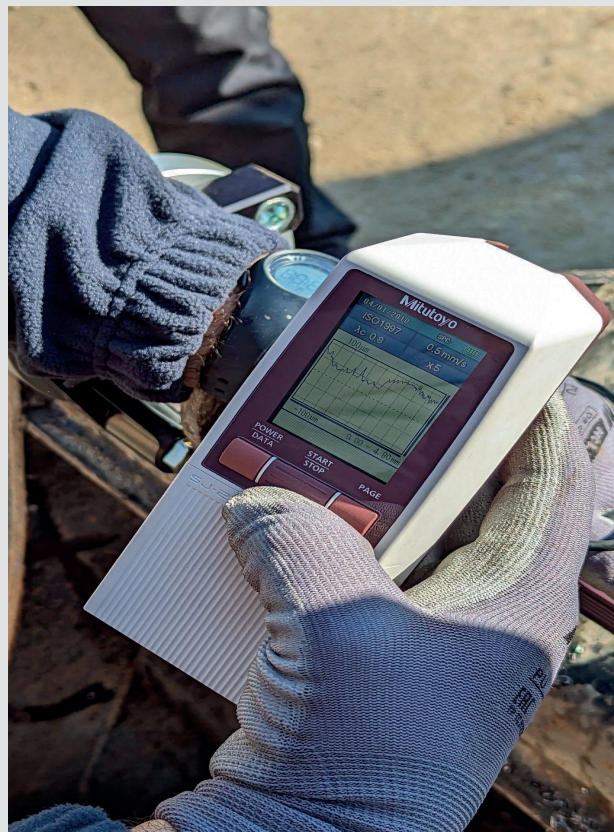
RÉSULTATS OBTENUS

À la fin de l'usinage, après avoir terminé la réparation des trous, on a mesuré le diamètre des trous et la rugosité.

Deux placements pour l'usinage de quatre douilles a pris au total 236 minutes (moins de 4 heures) et a permis de remettre à neuf la tractopelle JCB en peu de temps. La durée d'usinage est évidemment indicative, car elle peut varier selon l'expérience de l'opérateur.

Les relevés finaux ont démontré que la mesure du diamètre était de 45 mm avec une tolérance H7, tandis que la rugosité était de 3,2 μm .
