REPARACIÓN DE BALDE

SUPERCOMBINATA[®] BASIC

La Supercombinata BASIC es la nueva respuesta de Elsa para el sector de movimiento de tierras. En este case study, la mandrinadora se utilizó in situ para reparar la cuchara de una retroexcavadora JCB.

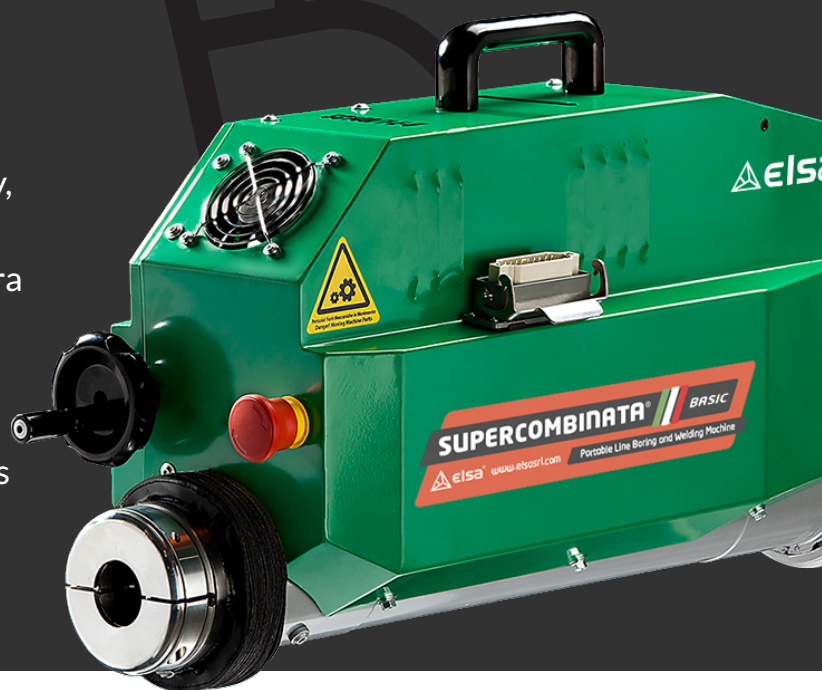
Gracias a las reducidas dimensiones y a la extrema versatilidad y precisión, SP Centro Edile Srl pudo realizar los trabajos directamente in situ, reduciendo tiempo y costes respecto a una reparación tradicional.

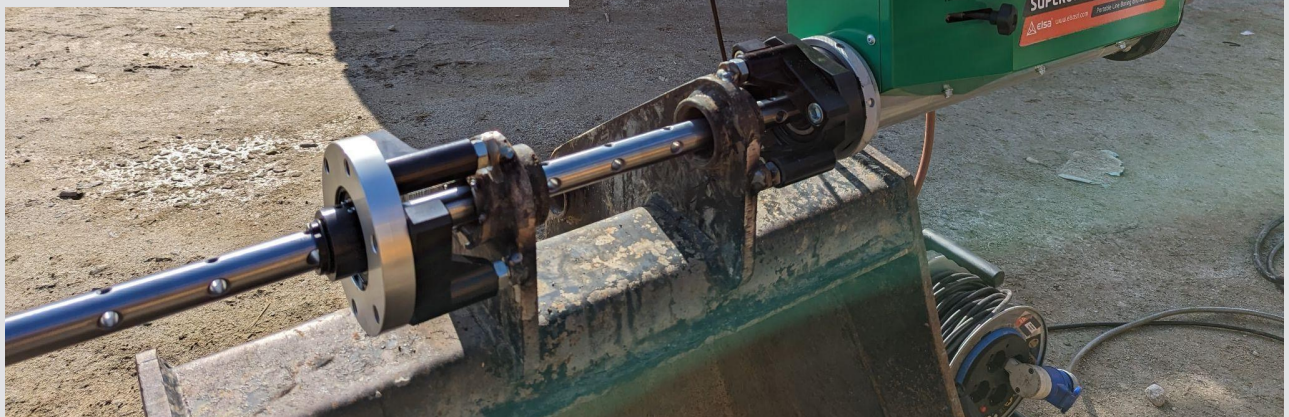
GRUPO DE MÁQUINAS LISTO
PARA FUNCIONAR

Una vez finalizadas las operaciones de montaje de la máquina en el soporte, se instaló el panel de control en el brazo de soporte correspondiente.

Tras conectar el cable entre la máquina y el panel de control, el operador conectó el cable de alimentación al panel de control y a la red monofásica de 220 V.

A través de un convertidor unidireccional, el panel de control electrónico gestiona la motorización de la máquina ajustando la velocidad y el sentido de rotación y avance

de la misma. El operador pudo modificar los distintos parámetros de forma rápida y sencilla gracias a los pocos e intuitivos mandos del panel de control.
