# RIPARAZIONE DI UNA BENNA **SUPERCOMBINATA<sup>®</sup> BASIC**

La **Supercombinata BASIC** è la risposta di Elsa per il settore movimento terra. In questo l'alesatrice è stata utilizzata in situ per la riparazione della benna di un retroescavatore JCB.

La misura del foro da riparare era Ø 48,5 mm.

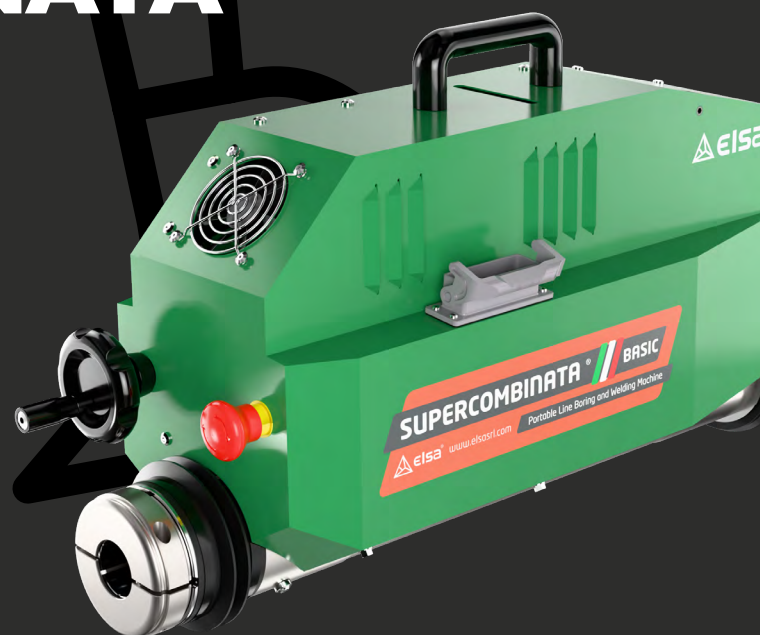
Grazie alle **ridotte dimensioni** e all'estrema **versatilità e precisione**, la SP Centro Edile Srl ha potuto effettuare la lavorazione direttamente sul posto riducendo i tempi e i costi rispetto ad una riparazione tradizionale.
