# REPARACIÓN DE BALDE

## **SUPERCOMBINATA<sup>®</sup> BASIC**

La Supercombinata BASIC es la respuesta de Elsa para el sector de movimiento de tierras. En este case study, la mandrinadora se utilizó in situ para reparar la cuchara de una retroexcavadora JCB.

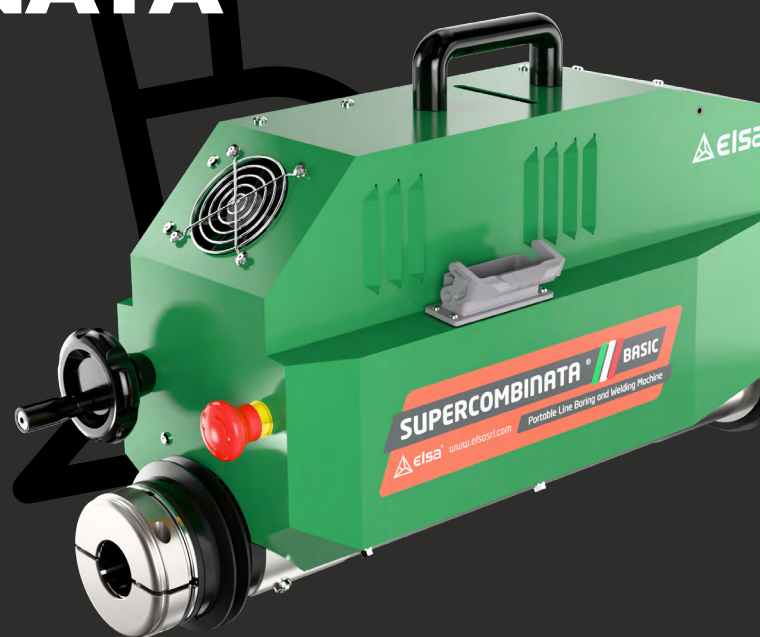
Gracias a las reducidas dimensiones y a la extrema versatilidad y precisión, SP Centro Edile Srl pudo realizar los trabajos directamente in situ, reduciendo tiempo y costes respecto a una reparación tradicional.
