Portable line boring machines

Практические
примеры

Использование Supercombinata BASIC для ремонта ковша

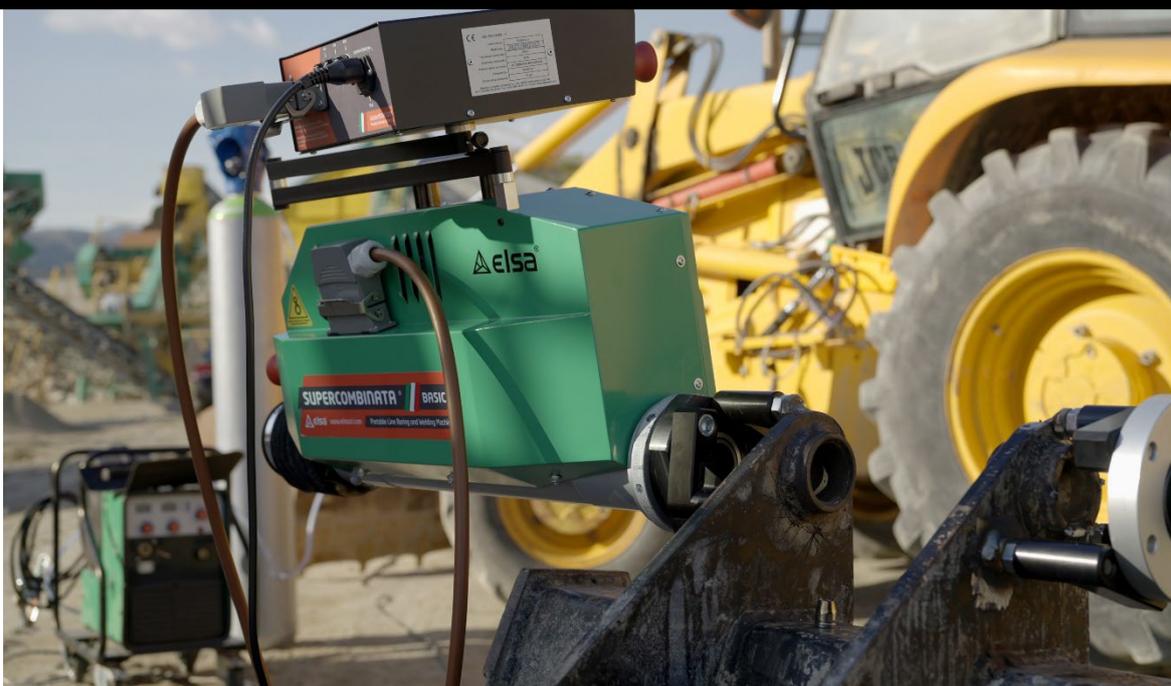
Использование Supercombinata BASIC для ремонта ковша

Supercombinata BASIC - это новое предложение компании Elsa для сектора землеройной техники. В данном примере расточно-наплавочный станок использовался на строительной площадке для ремонта ковша экскаватора с обратной лопатой JCB.

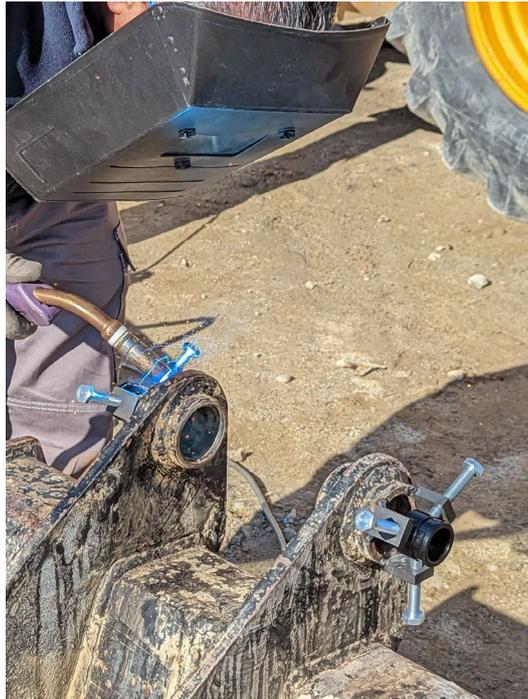
1. Центрирование борштанги (всего 15 минут)

Перед началом сварочных работ поверхность была промыта. Центрирование производилось традиционным способом, т.е. привариванием соответствующего комплекта.

Следует отметить, что метод сварки был предпочтительнее других видов центрирования, так как обеспечивает большую стабильность и точность при обработке.

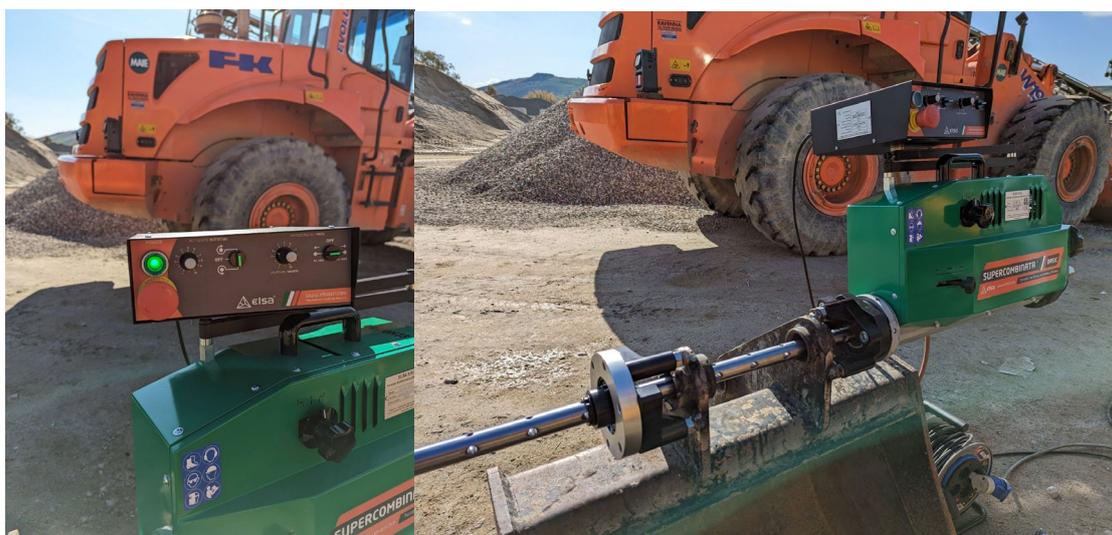
3. Установка электронного блока управления (всего 1 минута)

После завершения установки станка на опоре на соответствующем кронштейне был установлен блок управления.

После подключения кабеля между машиной и блоком управления оператор подключил силовой кабель к блоку управления и к однофазной сети 220 В.

Электронный блок управляет приводом станка через однонаправленный преобразователь, регулируя скорость и направление вращения и продвижения машины. Блок управления позволяет оператору гибко и быстро изменять различные параметры благодаря наличию на нем нескольких интуитивно понятных органов управления.

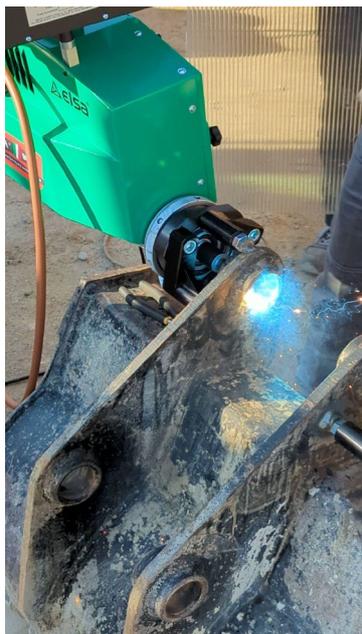
5. Наплавка (всего 20 минут)

Переносной расточно-наплавочный станок BASIC оснащен специальным дополнительным комплектом BASIC 250. Этап наплавки был активирован нажатием на рычаг сварки, который позволяет автоматически синхронизировать вращение и движение вперед, облегчая работу оператора.

Во время обработки, когда горелка осаждала материал в нижней половине цилиндрической полости, необходимо было установить параметр с помощью соответствующего потенциометра на блоке управления и с помощью электрических параметров, имеющихся на концах сварочного аппарата.

Сварка сопровождалась равномерным шумом, как подтверждение того, что обработка произведена правильно. В результате получился непрерывный шов без наплывов и разрывов.

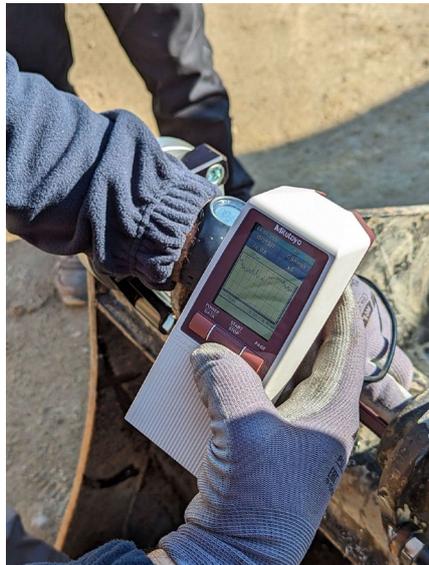
В конце процесса, после завершения ремонта отверстий, были измерены их диаметр и шероховатость. Общее время двух установок для обработки четырех втулок составило 236 минут (менее 4 часов), что позволило отремонтировать экскаватор JCB за очень короткое время. Очевидно, что время обработки является ориентировочным, поскольку оно может варьироваться в зависимости от опыта оператора.

После окончательных измерений было установлено, что диаметр отверстия составляет 45 мм с допуском H7, а шероховатость составляет 3,2 мкм.
