Portable line boring machines

Case study

Supercombinata BASIC para reparación de balde

La Supercombinata BASIC es la nueva respuesta de Elsa para el sector de movimiento de tierras. En este case study, la mandrinadora se utilizó in situ para reparar la cuchara de una retroexcavadora JCB.

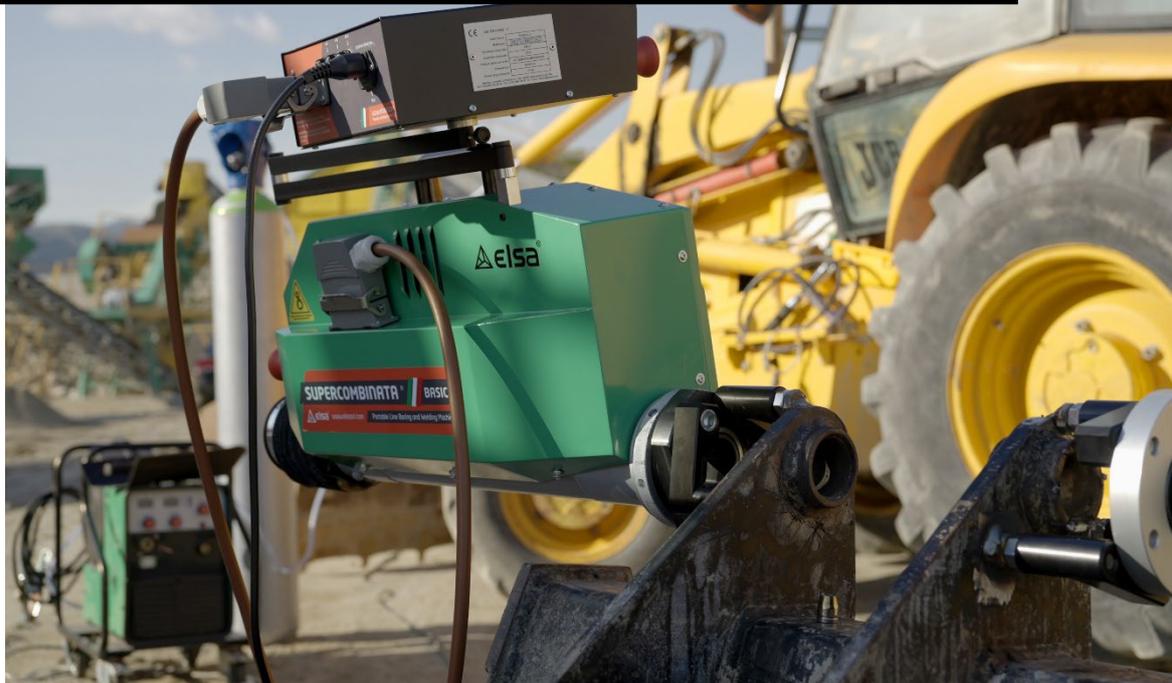
Supercombinata BASIC para reparación de balde

Gracias a las reducidas dimensiones y a la extrema versatilidad y precisión, SP Centro Edile Srl pudo realizar los trabajos directamente in situ, reduciendo tiempo y costes respecto a una reparación tradicional..

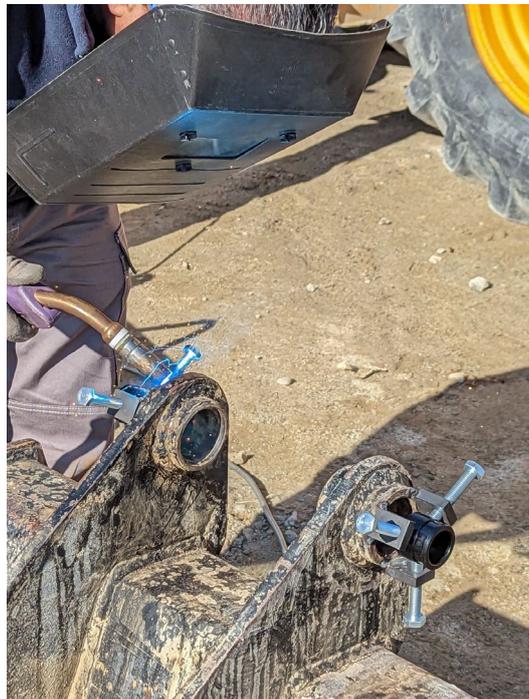
1. Centrado de la barra (en sólo 15 minutos)

Antes de iniciar las operaciones de soldadura, se efectuó un lavado de la superficie. El centrado se realizó de la manera tradicional, es decir, soldando el kit correspondiente.

Cabe señalar que se prefirió este método de soldadura a otros tipos de centrado, ya que este tipo garantiza una mayor estabilidad y precisión durante el mecanizado.

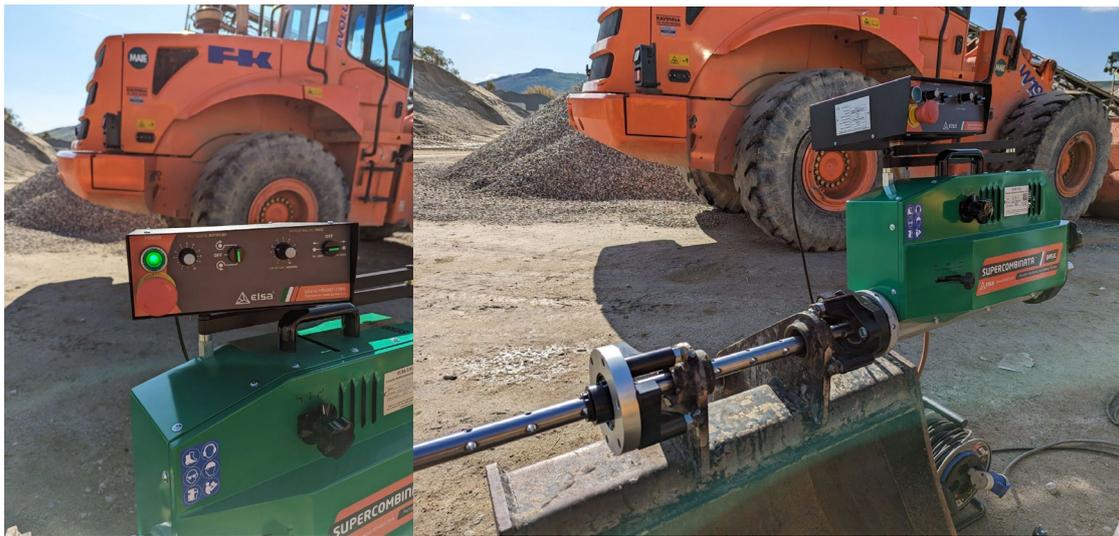
La ventaja de utilizar un panel de control electrónico

A través de un convertidor unidireccional, el panel de control electrónico gestiona la motorización de la máquina ajustando la velocidad y el sentido de rotación y avance de la misma. El operador pudo modificar los distintos parámetros de forma rápida y sencilla gracias a los pocos e intuitivos mandos del panel de control.

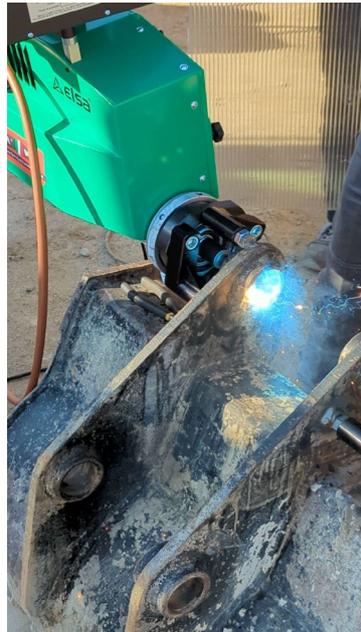
5. Aporte de soldadura (en sólo 20 minutos)

La mandrinadora portátil BASIC ha sido equipada con el kit opcional BASIC 250. El aporte de soldadura se acciona mediante la palanca de soldadura, que permite la sincronización automática del movimiento de rotación y avance, facilitando el trabajo.

La soldadura iba acompañada de un ruido regular que confirmaba que el proceso se había realizado correctamente. El resultado fue un cordón continuo sin superposiciones ni discontinuidades.

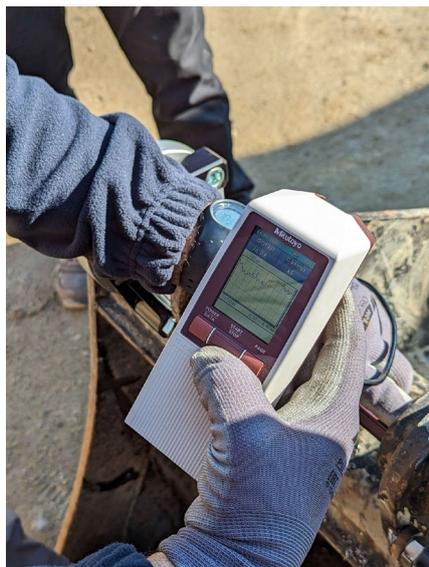
Al final del proceso de mecanizado, se midió el diámetro del orificio y la rugosidad. El tiempo total para el mecanizado de cuatro casquillos fue de 236 minutos (menos de 4 horas) y permitió reacondicionar la retroexcavadora JCB en poco tiempo. Evidentemente, el tiempo de mecanizado es indicativo, ya que puede variar en función de la experiencia del operador.

La medida final fue de \varnothing 45 mm con una tolerancia de H7, mientras que la rugosidad fue de 3,2 μm .
